Análisis de los acontecimientos que condujeron al cero eléctrico del 28 de abril de 2025

Compass Lexecon e INESC TEC

Junio de 2025

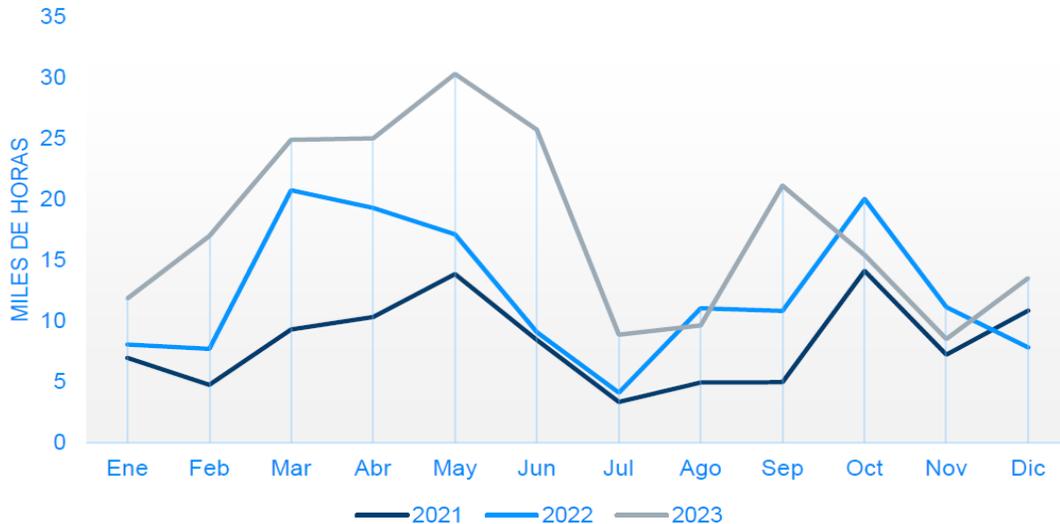
Número de horas con tensión superior a la normal en los nodos de la red de transporte

En los últimos años han aumentado los episodios de sobretensión en la red de transporte

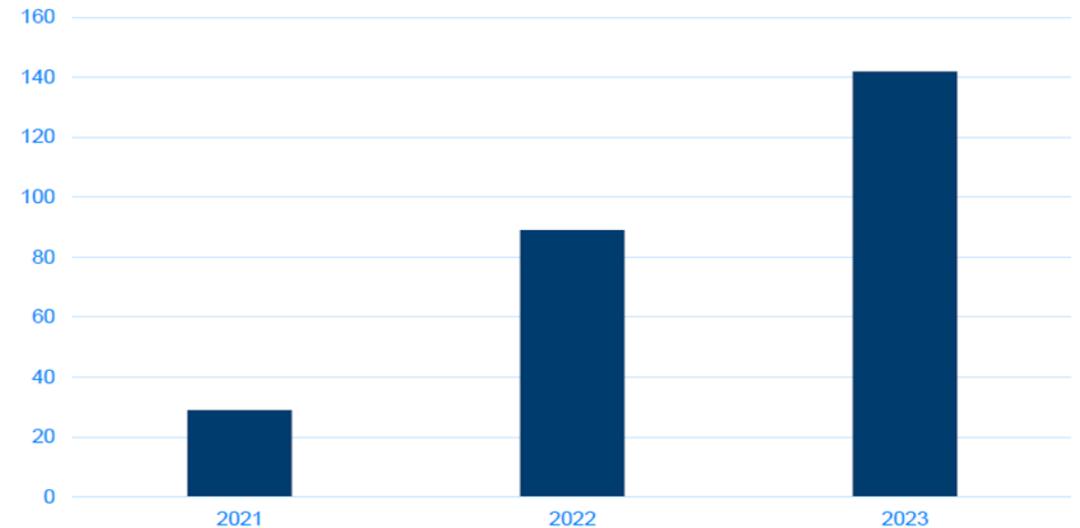
Número de desconexiones por sobretensión en los emplazamientos de generación y demanda

REE (2023): “En la actualidad REE no dispone de herramientas suficientes para evitar que las tensiones en la red de transporte (RdT) alcancen valores muy elevados, llegando en ocasiones a superar los rangos admisibles establecidos en la normativa”⁽¹⁾

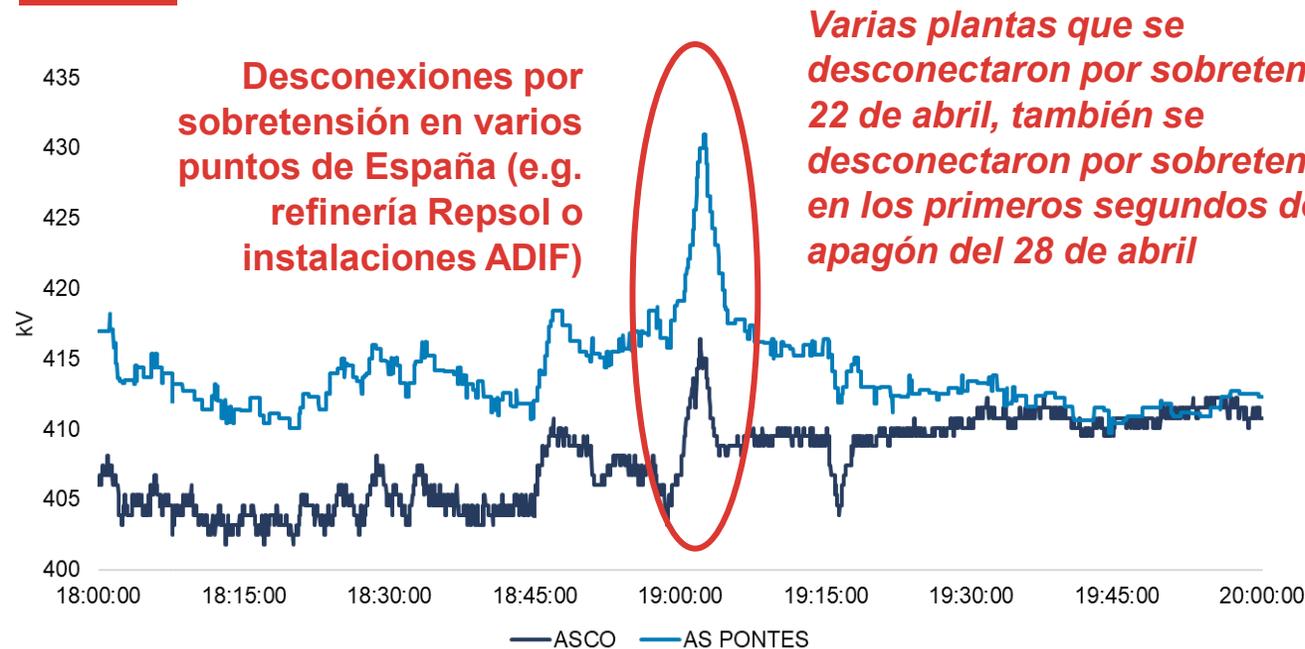
Tensión medida en las plantas de Ascó (Cataluña) y As Pontes (Galicia) el 22/04/2024

Los días 16, 22 y 24 de abril se produjeron episodios relevantes de sobretensión en la red de transporte

- 1 Baja generación convencional acoplada
- 2 Gradientes pronunciados de generación solar
- 3 Cambios bruscos en los flujos de interconexión

Los eventos del 22 de abril sugieren que el control de tensión fue insuficiente en algunas zonas, y que esta situación no se corrigió el 28 de abril

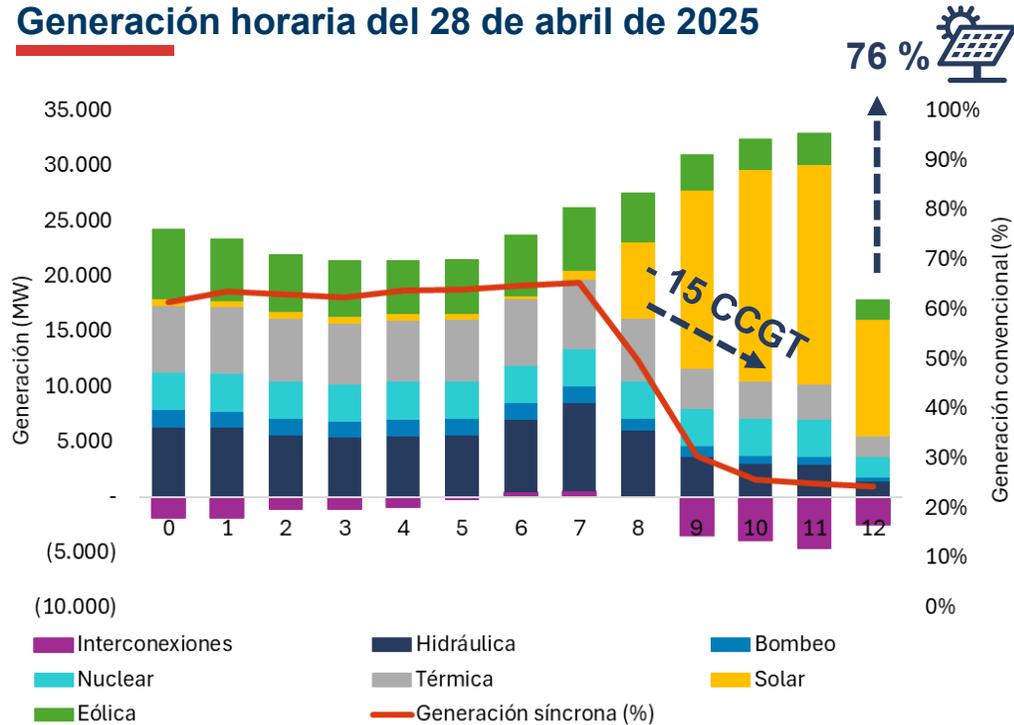
Generación horaria del 28 de abril de 2025

El número de grupos térmicos acoplados es el más bajo del año, y además estaban concentrados en el norte

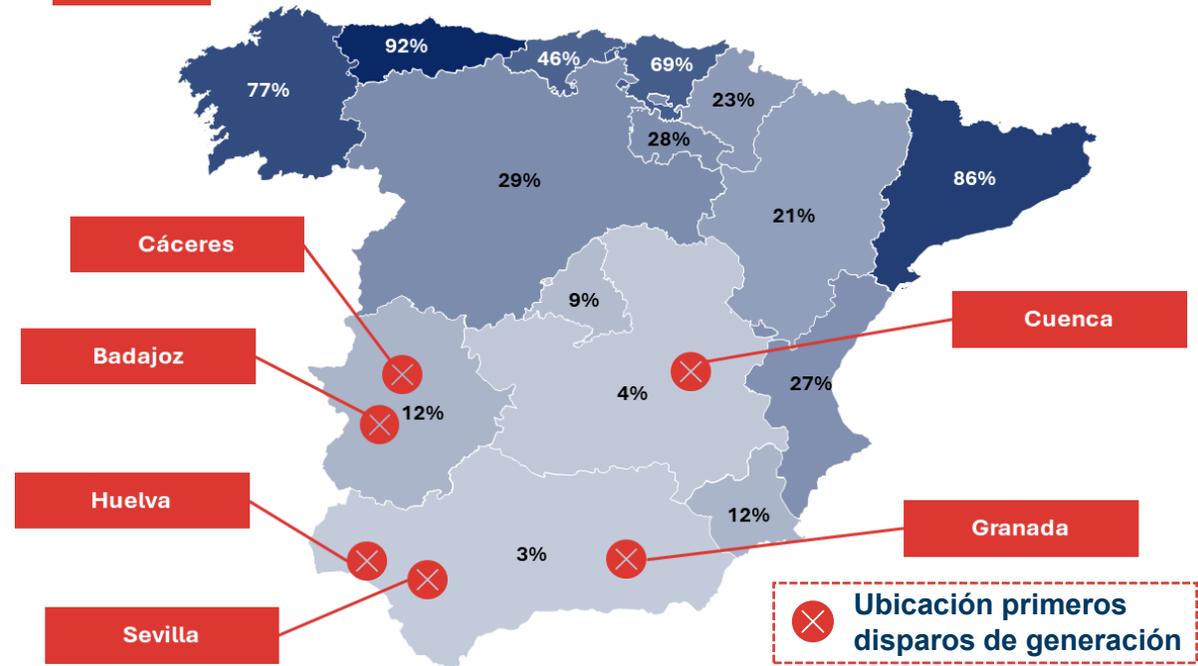
Cuota de generación convencional a las 11:00 CET del 28 de abril, en cada Comunidad Autónoma (%)

La programación comparte similitudes con los días anteriores, donde existieron antecedentes de fluctuaciones de tensión. REE decidió no sustituir un CCGT programado para el 28 en la zona sur que se declaró indisponible la tarde del 27 debido a un incendio

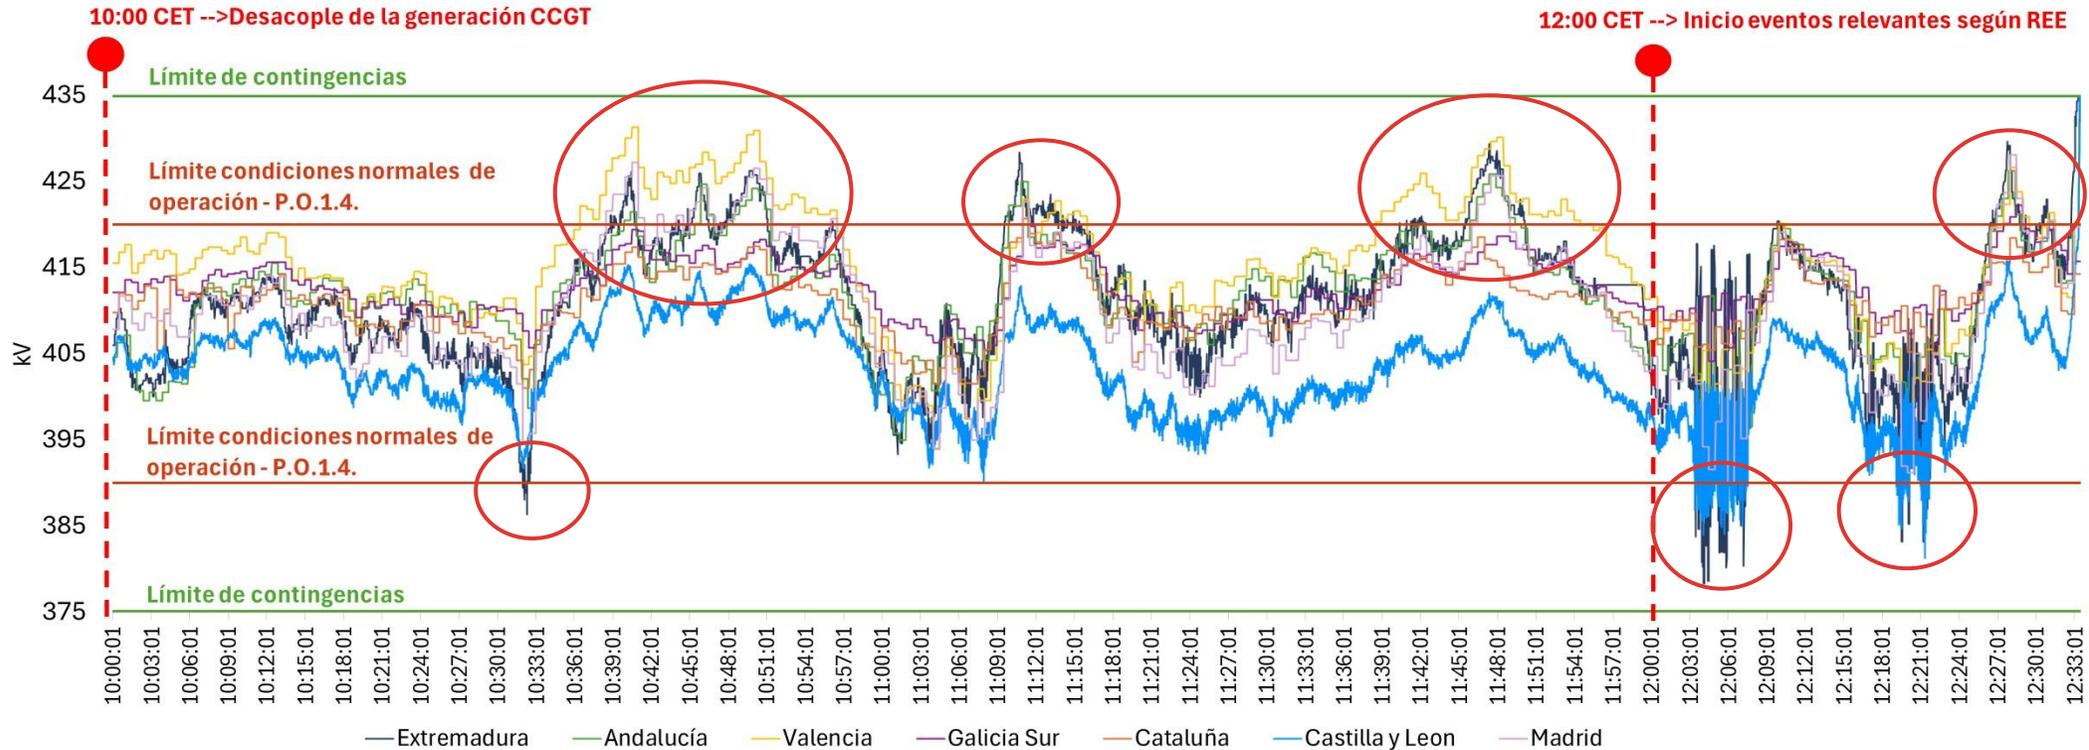
Desde las 10:00, momento en que disminuyen los CCGT acoplados, hay fuertes fluctuaciones de tensión que superan repetidamente los límites de condiciones normales de operación

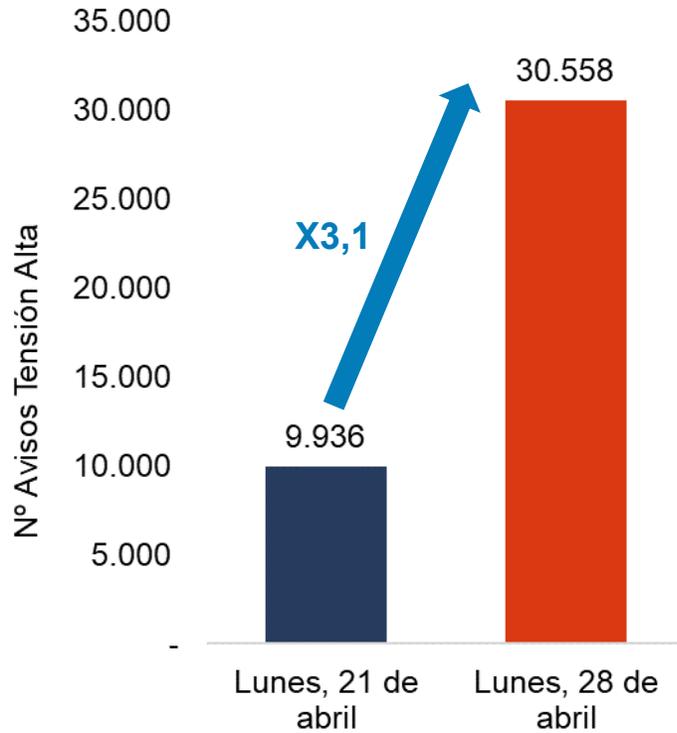
Nº Avisos Tensión Alta registrados en los Centros de Control (hasta las 12:00)

Las fluctuaciones de tensiones del 28 de abril no fueron normales

Los avisos recibidos por Tensión Alta en los centros de control son más de 3 veces superiores a los observados en otro día comparable

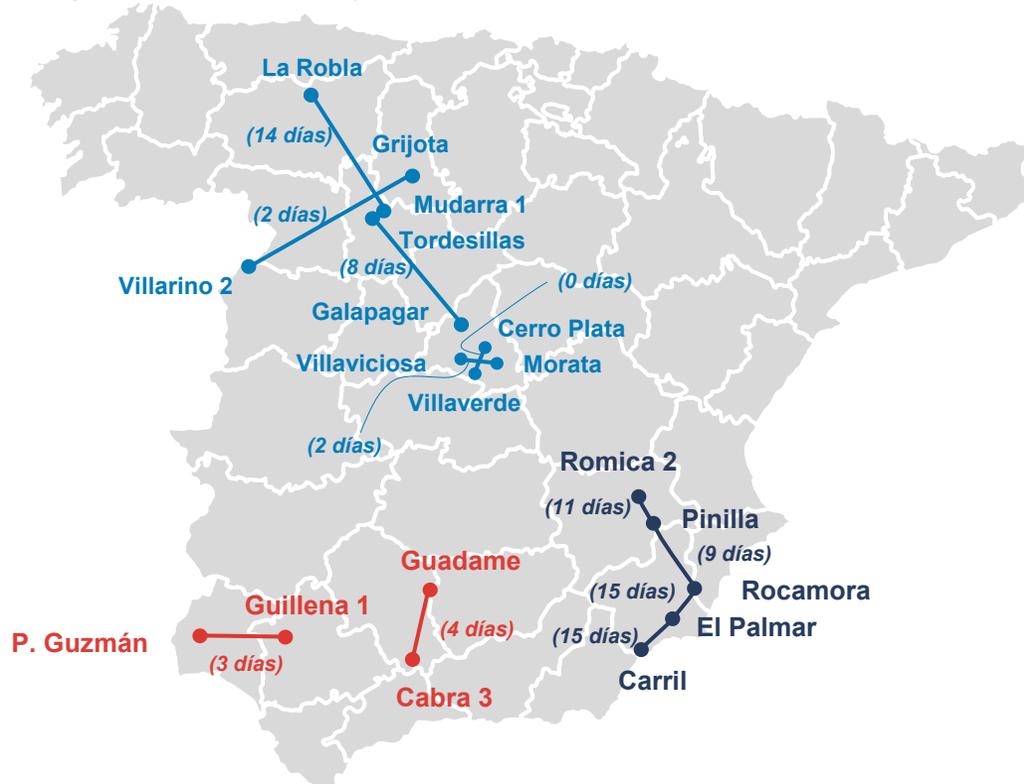
Conexión de líneas realizadas por REE desde las 12:00 CET para el control de oscilaciones

Las maniobras de REE sobre las líneas de transporte debilitaron al sistema

La conexión de líneas, que llevaban varios días desconectadas, agravó la situación de sobretensión existente minutos antes del apagón

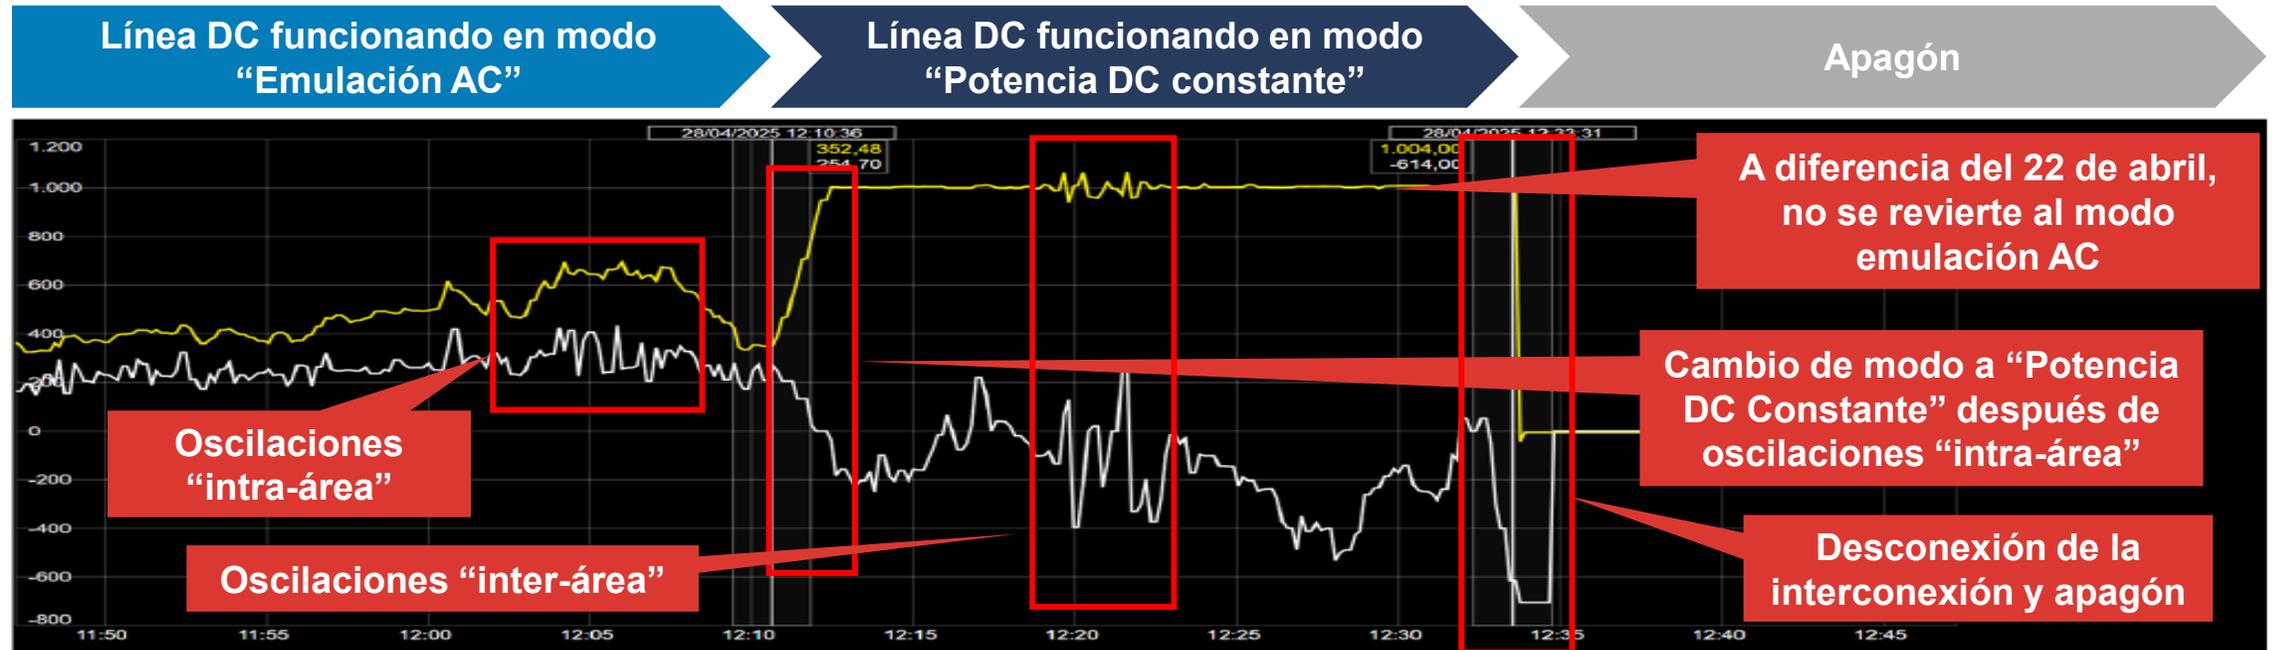
Minutos antes del apagón REE cambia la interconexión con Francia al modo “Potencia DC constante”

Con la información disponible no es posible determinar cómo afectó este modo de operación en el apagón. Se requiere un análisis para el cual son necesarios datos que solo tiene REE

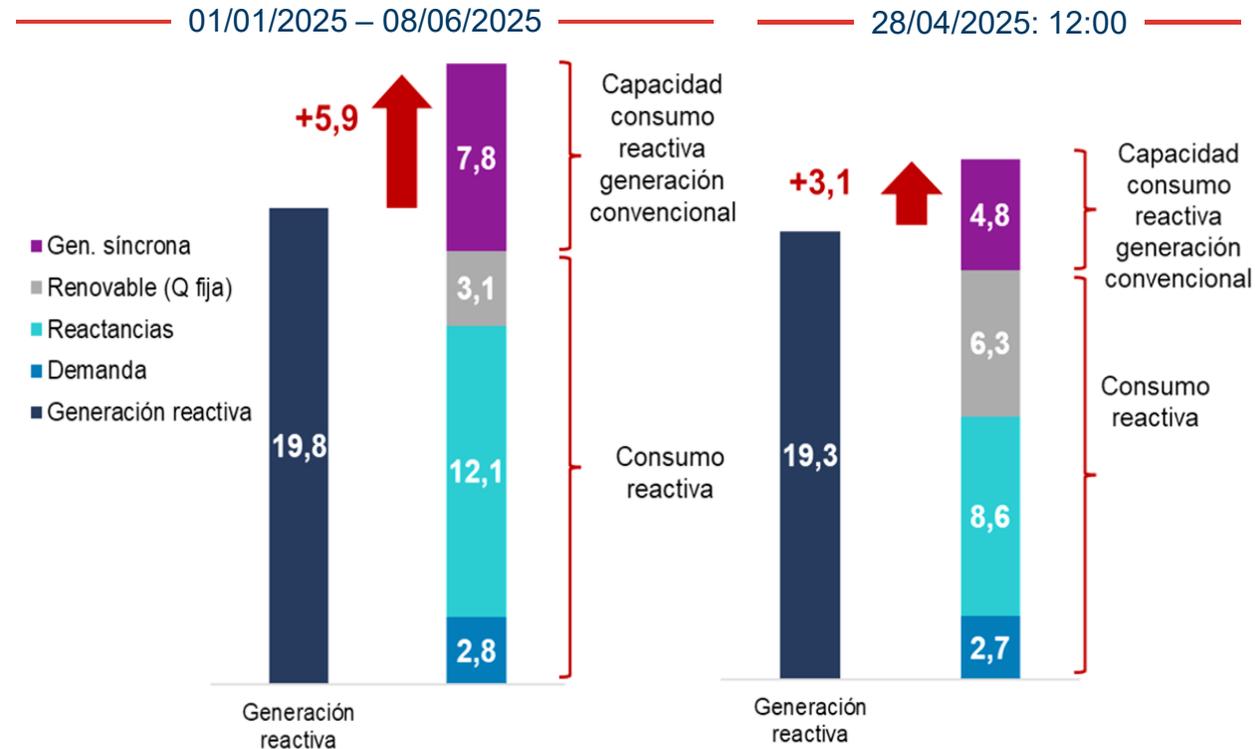
Estimación del saldo de reactiva (GVAR)

La generación térmica acoplada era escasa y las maniobras de REE agotaron la capacidad de control de tensiones

- Una estimación preliminar de los asociados de AELEC indica que la capacidad para controlar la tensión la mañana del 28 de abril era muy limitada comparada con la media del año debido a la insuficiente generación térmica acoplada.
- Los socios de AELEC estiman que las maniobras para amortiguar las oscilaciones (cierre de líneas y desconexión de reactancias, descritas por el Comité de Análisis) incrementaron la generación reactiva en más de 3 GVAR, agotando el margen existente. Este desequilibrio era particularmente marcado en la zona sur.
- No obstante, para poder alcanzar unas conclusiones robustas es necesario realizar simulaciones de flujos de carga detalladas. Los datos necesarios están en posesión de REE.

Todo apunta a que la poca generación convencional acoplada, particularmente en el sur, no era suficiente para contener los incrementos de tensión, que se vieron agravados por las maniobras de REE

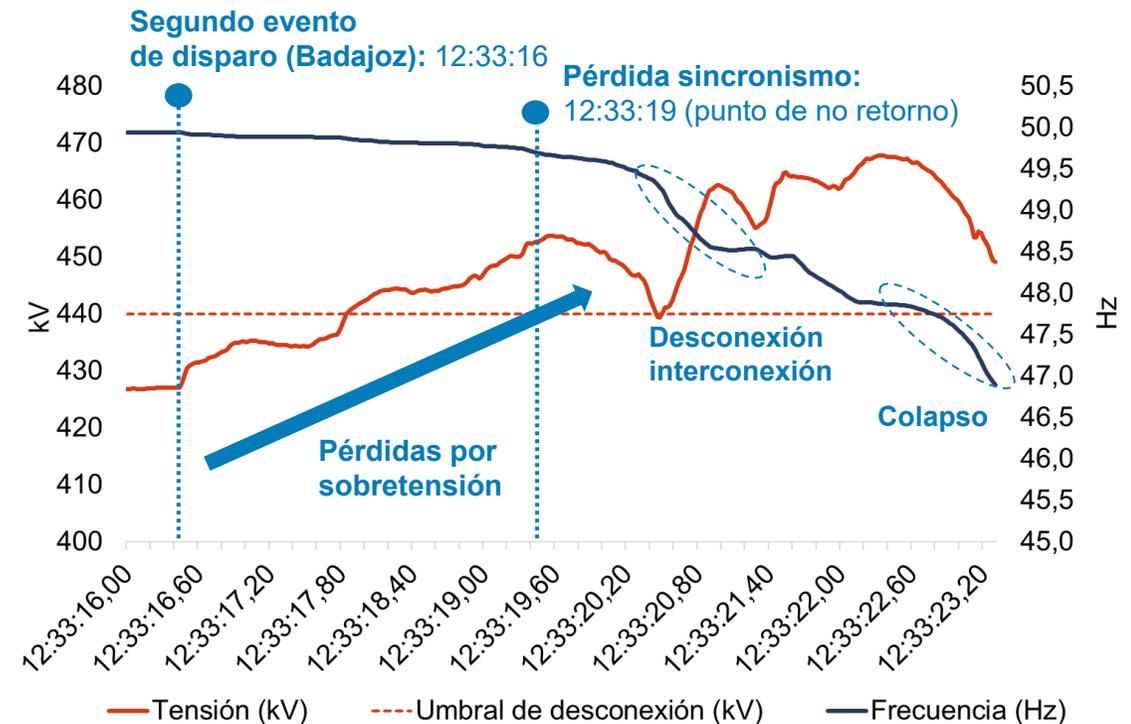
Evolución de la frecuencia y la tensión previo al apagón

Las desconexiones iniciales evidencian un problema sistémico de control de tensión

- Los socios AELEC no tienen datos de las primeras subestaciones que se desconectaron según el Informe del Comité de Análisis. Los socios de AELEC nos han informado que sus plantas no tuvieron disparos incorrectos.
- Con el segundo evento de disparo por sobretensión, con una desconexión total de 1.610 MW acumulada, se inicia un círculo vicioso de desconexión/sobretensión.¹
- REE afirma que, en 20 segundos se pierden 2.000 MW de generación renovable y una cantidad sustancial de generación conectada a la red de distribución, de menos de 1 MW, y que gran parte de estas desconexiones se producen por una respuesta incorrecta a situaciones de sobretensión.
- En todo caso, estos 2.000 MW representarían decenas de subestaciones y de plantas renovables, de tecnologías distintas, en puntos geográficos distintos y de multitud de propietarios distintos.

Parece poco probable que todas estas instalaciones tuvieran fallos simultáneos sin una causa sistémica

Nota (1): Según el Informe del Comité de Análisis, se componen de: i) las pérdidas anteriores al Evento 1 (525 MW); ii) las pérdidas del Evento 1 (355 MW) y iii) las pérdidas del Evento 2 (730 MW).

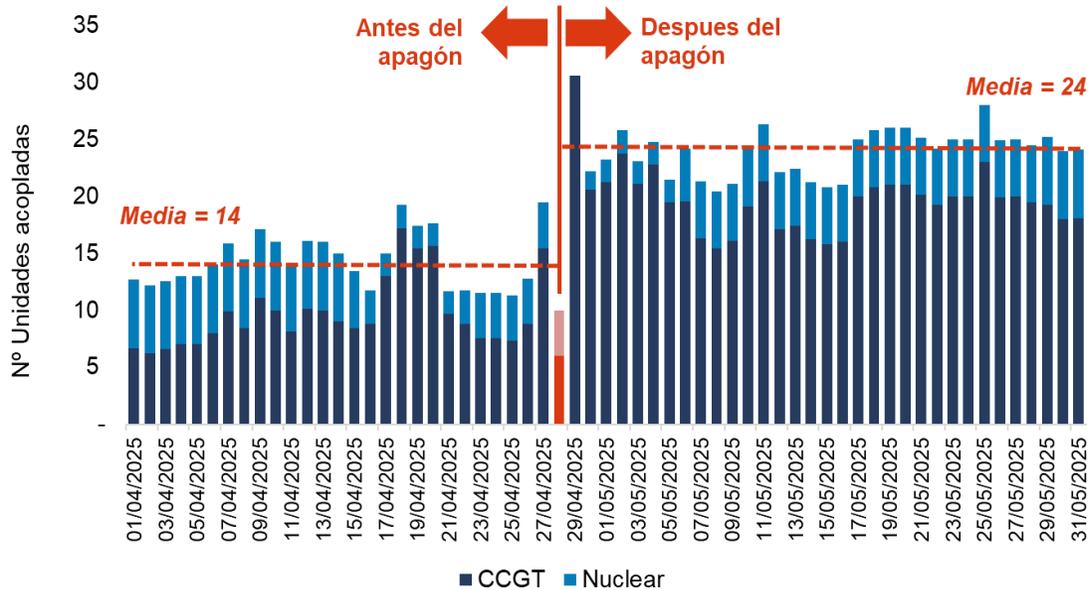
CCGT y nucleares acopladas por REE antes y después del apagón en las horas centrales del día (10:00 – 18:00 CET)

La operación en días posteriores con más generación convencional ha disminuido las fluctuaciones de tensión

Nota: El dato del día 28 hace referencia a los grupos acoplados a las 12:30

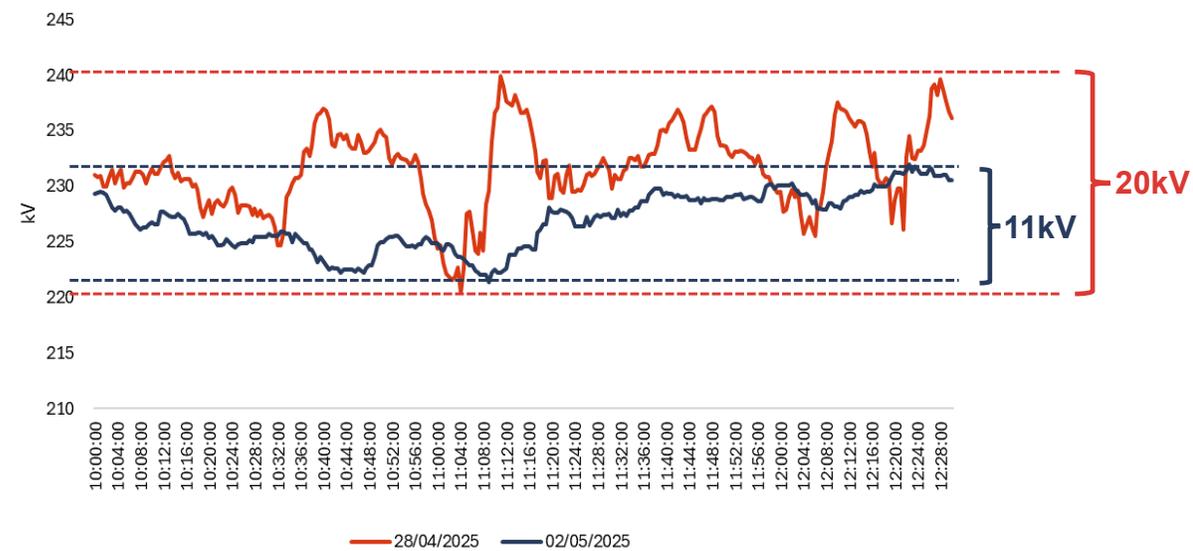
Impacto sobre la tensión de la generación convencional acoplada en la red de 220 kV (Zaragoza)

Después del apagón se han venido conectando 10 grupos adicionales, lo que ha disminuido las fluctuaciones de tensión entre un 37% y un 52%
